UNIVERSIDADE FEDERAL DO PARANÁ

COMPARATIVO ENTRE A METODOLOGIA DE INSPEÇÃO E ESTRATÉGIA  
DE REMEDIAÇÃO DE REDE COLETORA DE ESGOTOS DA ALEMANHA E  
DO BRASIL

Dissertação apresentada ao Programa de Mestrado Profissional em Meio Ambiente Urbano e Industrial, Área de Concentração em Ciências Ambientais, Departamento de Engenharia Química, Setor de Tecnologia, Universidade Federal do Paraná em parceria com o SENAI-PR e a Universität Stuttgart, Alemanha, como parte das exigências para a obtenção do título de Mestre em Meio Ambiente Urbano e Industrial.

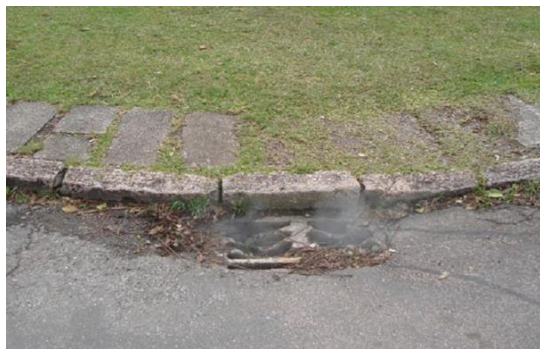
FIGURA 24 - IDENTIFICAÇÃO DE IRREGULARIDADE VIA TESTE DE FUMAÇA

a) Ligação irregular de GAP em rede de esgoto, tubulação direto no bueiro. Rua Com. Correia Júnior.

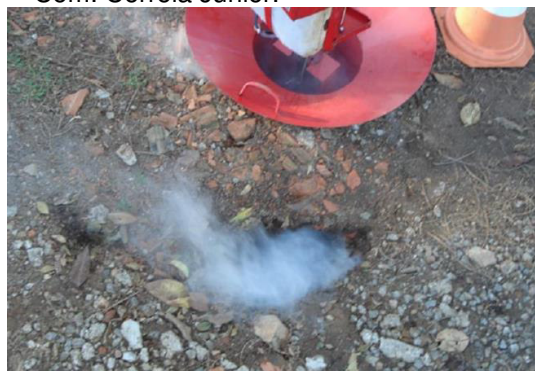
b) Irregularidade na rede, junto à árvore, em frente à residência a cinco m de distância do PV.

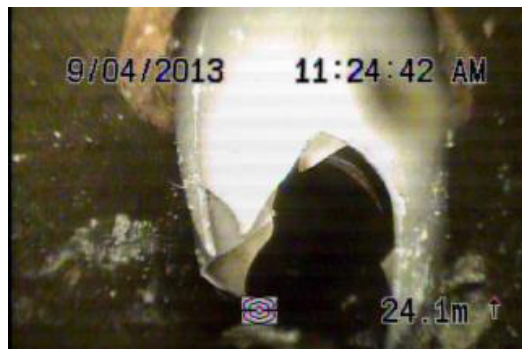
a) Pedra na RCE.

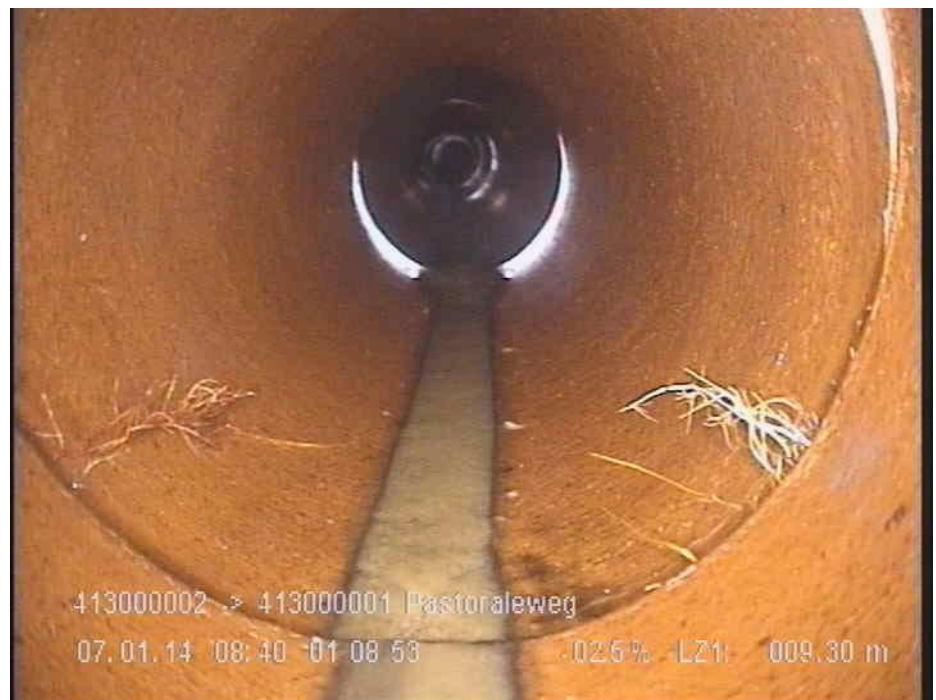
Kürzel	BBAC 4-8
Station	9.30
Foto	132552
Videozähler	01:08:55

## Wurzeln komplexes Wurzelwerk

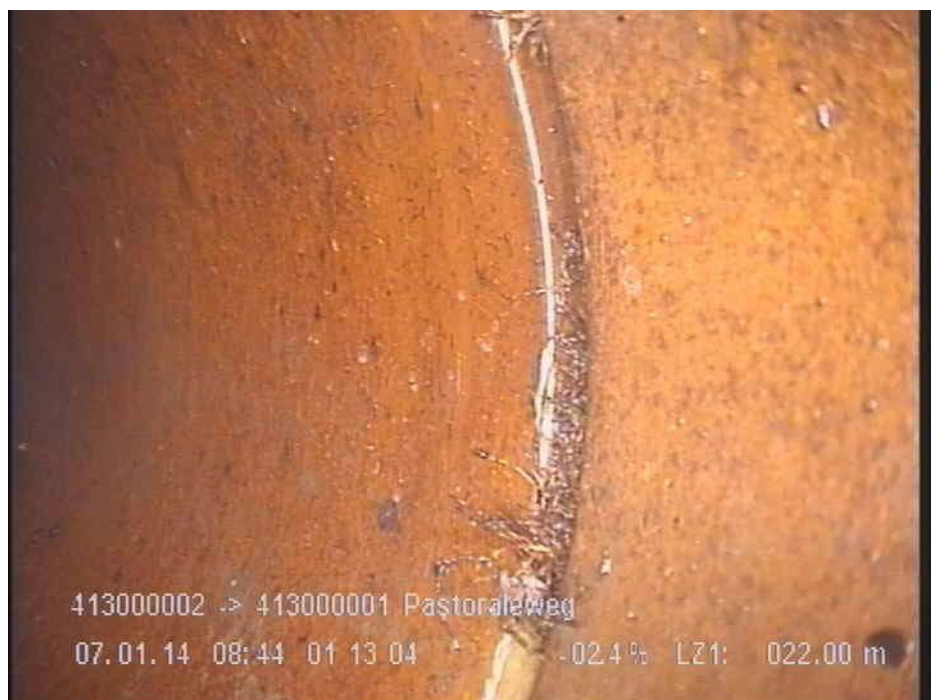
## Wurzeln komplexes Wurzelwerk

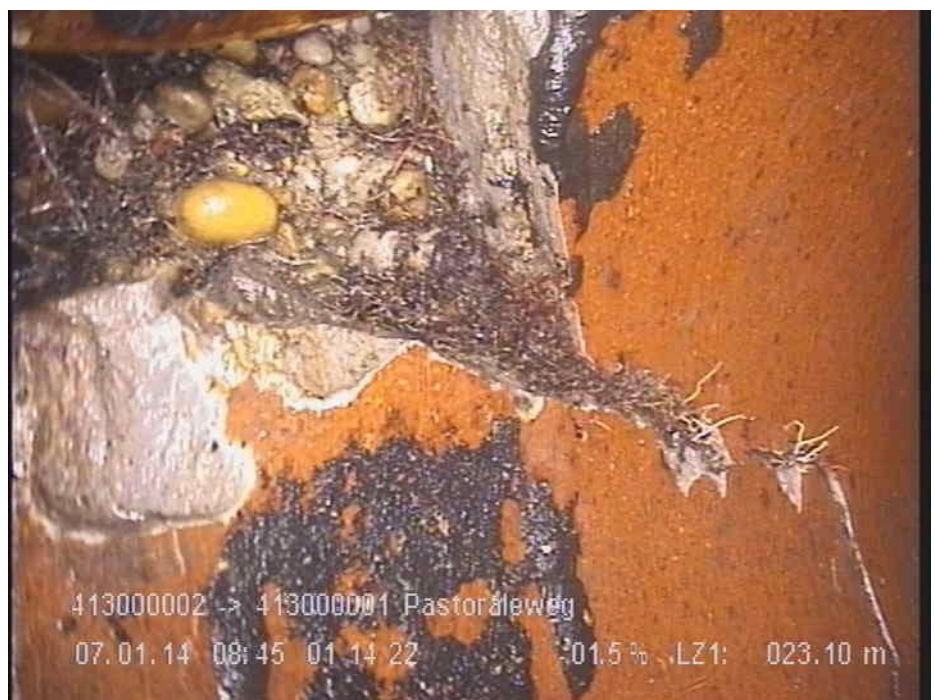
## Rohrbruch/Einsturz Fehlen von Teilen

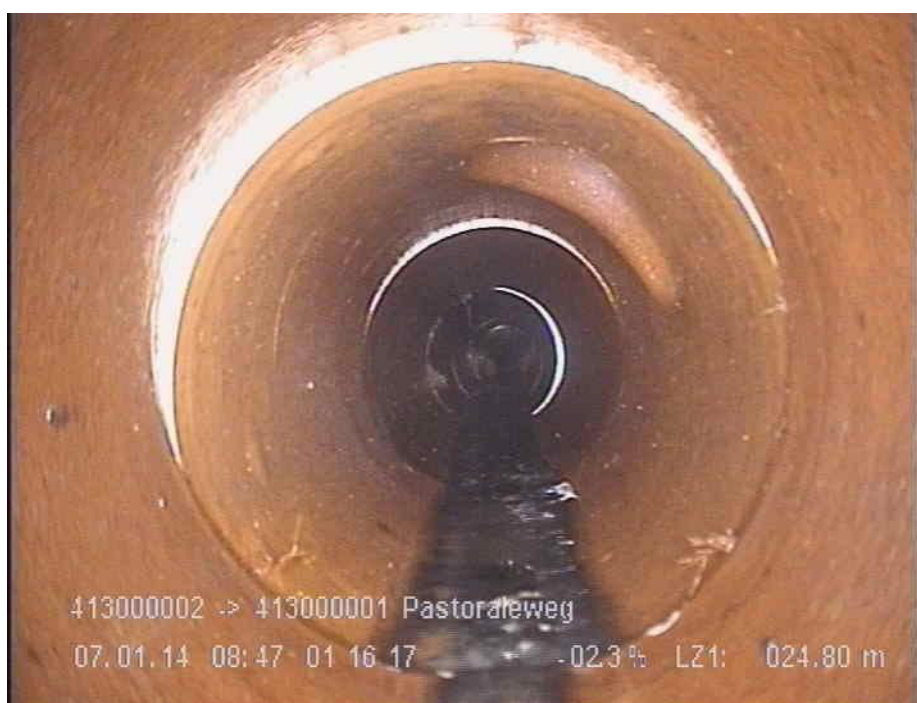
## Verschobene Verbindung radial rechtwinklig zur Rohrleitungsachse

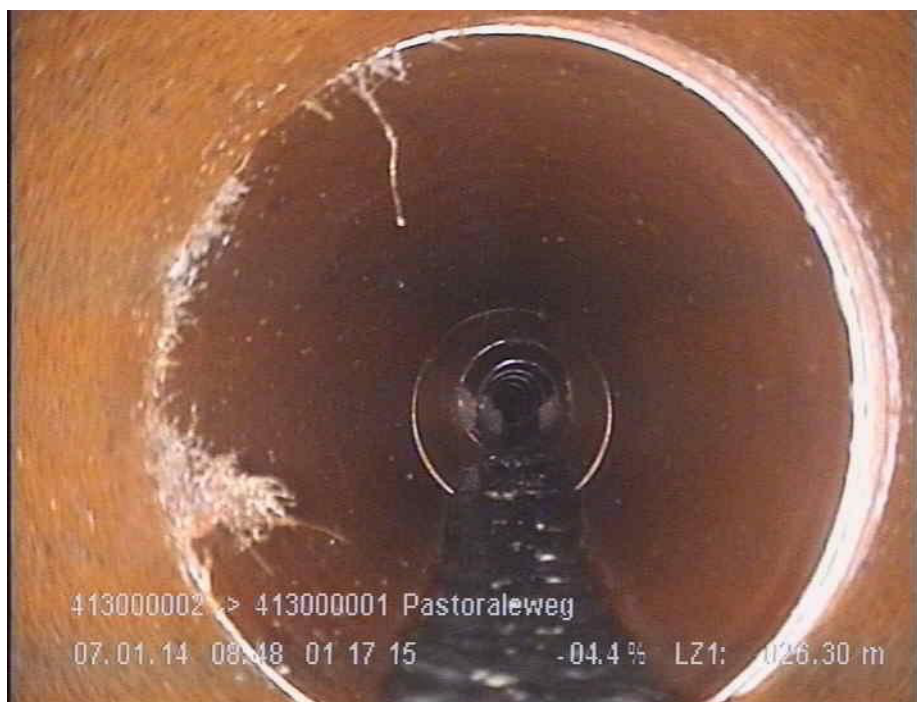
## Wurzeln komplexes Wurzelwerk

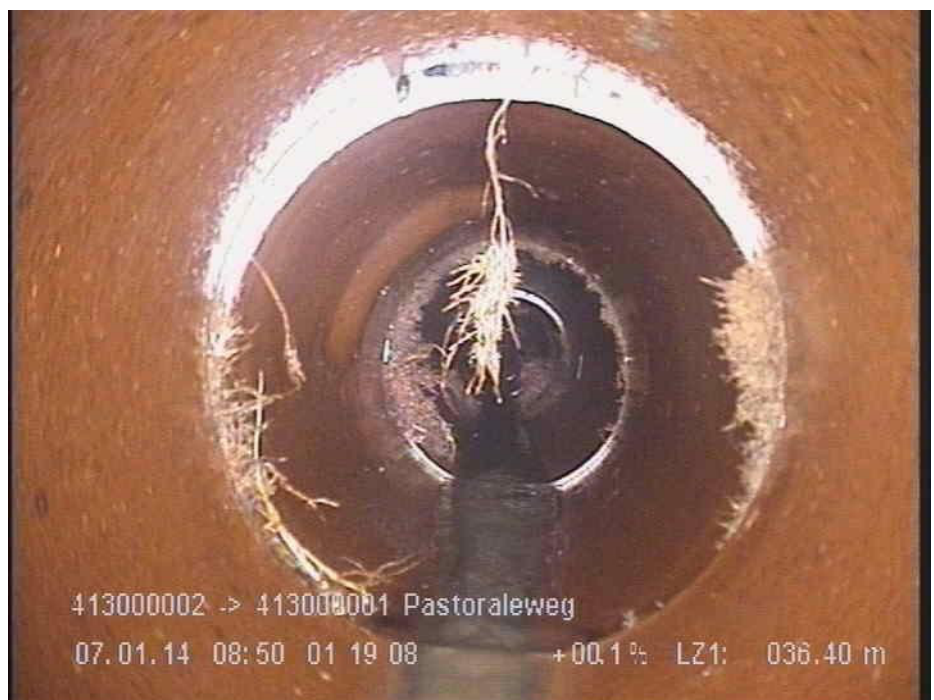
## Verschobene Verbindung radial rechtwinklig zur Rohrleitungsachse

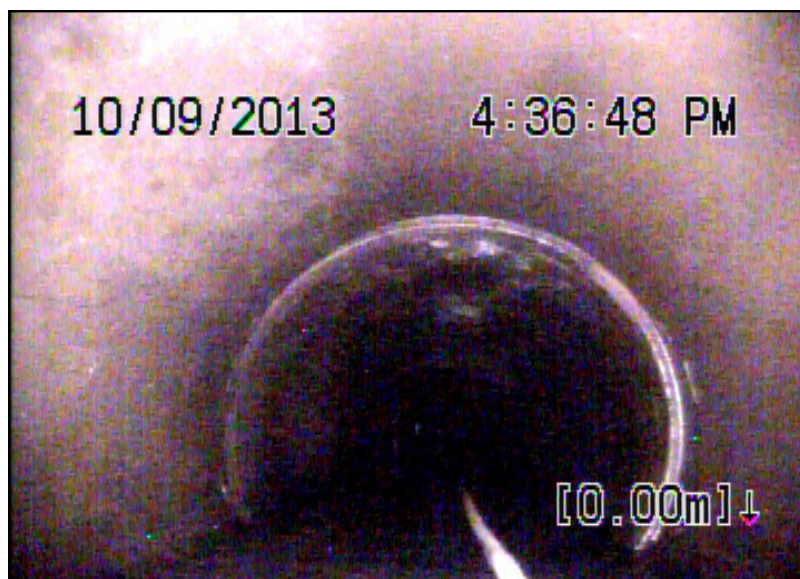
Comentar: RCE EM OPERAÇÃO, SOMENTE COM UM QUEBRADO LOCAL MARCADO COM TINTA.

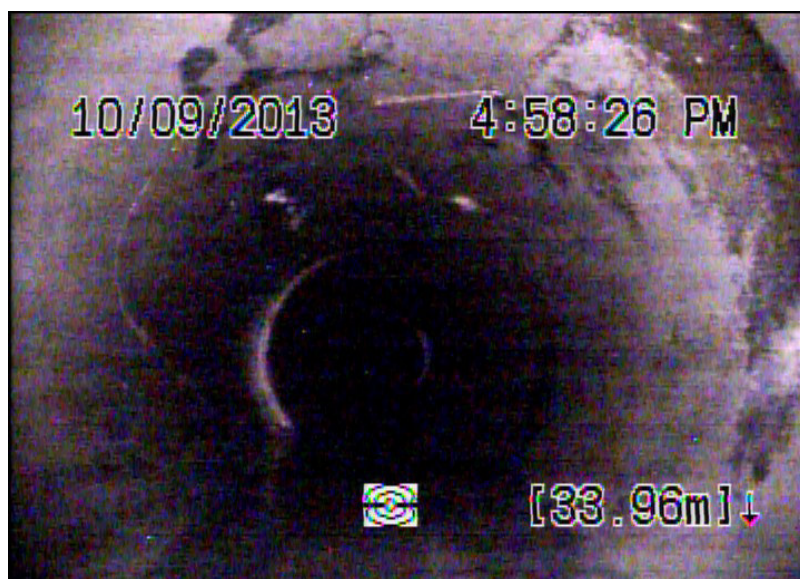
20130910\_160759.jpg

33,7 m -- LIGACÃO-SOBREPOSTA Ligação 12 horas,

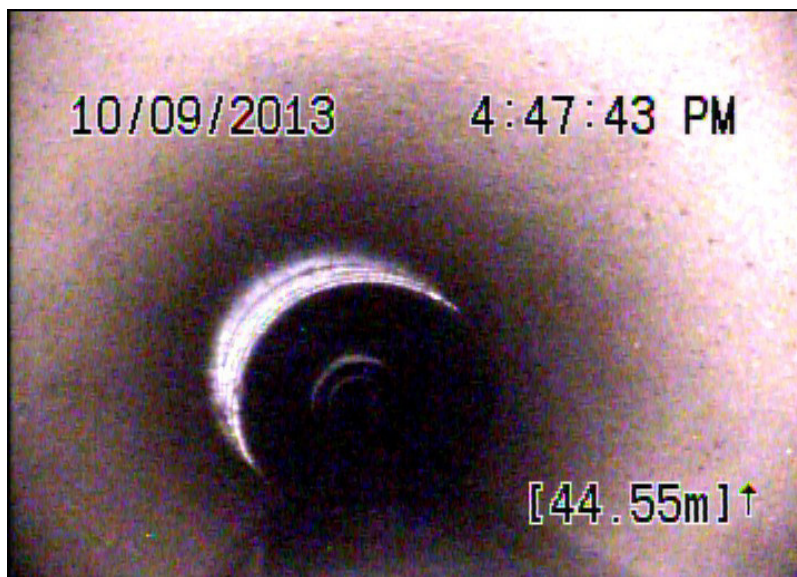
20130910\_155716.jpg

38,45 m -- LIGACÃO-SOBREPOSTA Ligação 12 horas,
